Vedligeholdelsesplan

A/B Strandgården III
Strandgården 8-182, 2680 Solrød

Sag 2079673
Adresse Strandgården 8-182, 2680 Solrød
Ejer/Lejer/Afsnit A/B Strandgården III
Konsulent Jesper Søgaard Bæk

Dato 06.02.2019

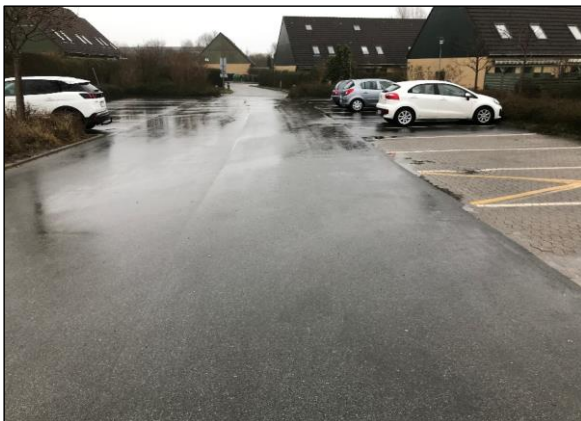
Billede 1

Tilstandsvurdering:
 Asfalt er af nyere dato og fremstår pænt uden revner og lunker. Flisebelægningen ligger pænt - dog trænger fliser til algerens.

Nyere asfalt fælles P-plads

Vedligeholdelses- og reparationsinstruks:
 Alm. vedligehold:
 Belægningen efterses løbende, fliser udskiftes efter behov og revner m.m. lukkes i asfalt.
 Der skal løbende udføres afrens af alger på flisebelægninger.

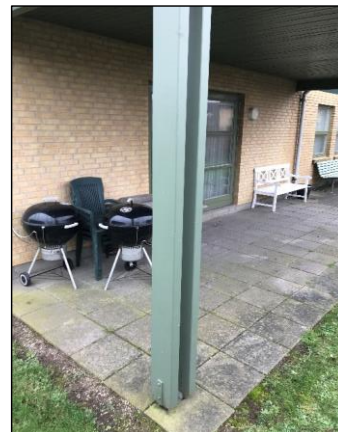
Billede 2

Algebegroede fliser ved fælleshus

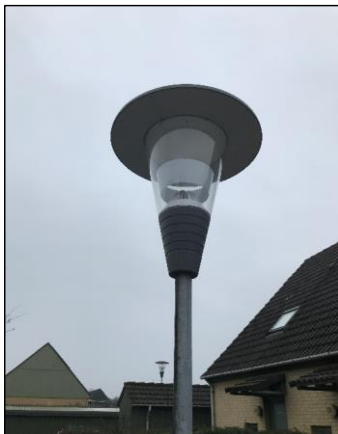
Billede 1

De visuelle installationer for pladsbelysningen virker til at være i god stand.

Nyere lampeindsatser med LED-lyskilder

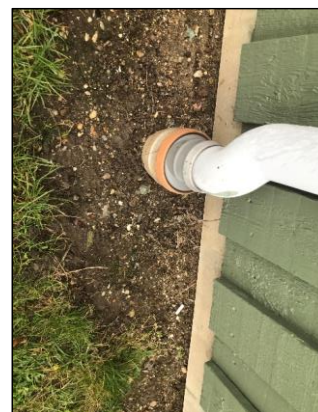
Billede 2

Det anbefales at få udført TV-inspektion af kloakkerne, for at få et præcis billede af netværkets beskaffenhed. Når ovennævnte inspektion er udført, bør nærværende plan opdateres. Der blev ved besigtigelsen oplyst, at det 1 gang årlig bliver spulet kloaker samt det enkelte steder er tendenser af tilstoppede kloak, som kunne tyde på en defekt.
 Der blev fundet enkelte kloak rør, hvor PVC-rør er ført for langt op a terræn og derved udsat for sollys.

Ikke korrekt afsluttet PVC-rør ved skur.

Riste og dæksler på kloakbrøndene åbnes og renses. Brøndene renses for blade og andet skidt, mindst 1 gang årligt, for at sikre at afløbssystemet ikke tilstoppes. Ved renoivering af kloakinstallationer, bør det undersøges om en besparende strømpeføring er mulig. Der bør hvert 5 år udføres tv-inspektion af afløbs- og kloaknettet for at sikre, at ikke synlige installationer, ikke er defekte.
 Når ovennævnte inspektion foreligger, bør nærværende plan opdateres.
 PVC rør skæres af og afsluttes således at det slutter ved terræn.

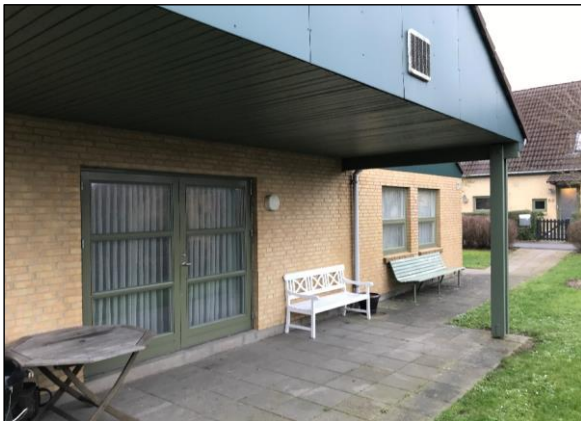
Billede 1

Borde og bænke samt stole:
 Borde og bænke samt stole er pæne og godt vedligeholdt.

Bord og bænke ved fælleshus

Borde og bænke - løbende vedligehold som indebærer nedslibning samt maling.

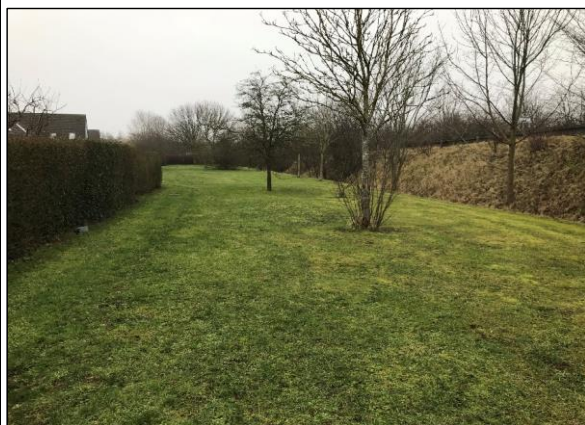
Billede 1
 Græsplæne samt træer

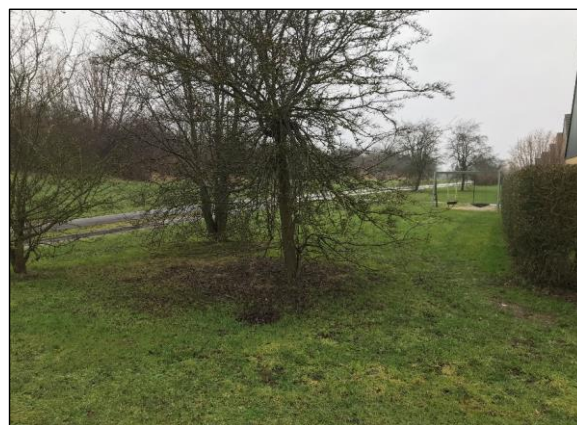
Billede 2
 Træer m.m.

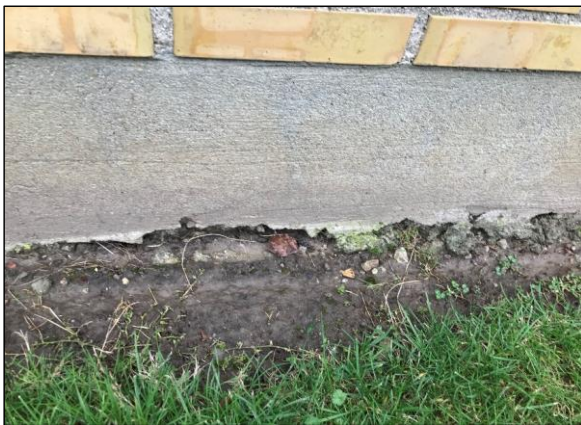
Billede 1

Sokler og fundament fremstår i god stand - der blev kun fundet enkelte revner i sokler ved hjørner på bygninger samt manglende sokkelpuds enkelte steder. Dette bør udbedres i nærmeste fremtid for, at undgå frostsprængninger samt fugtindtrængning i fundament.

Maglende sokkelpuds

Sokkelrevner udræsnes og pudses op på ny - ligeledes for manglende sokkelpuds.

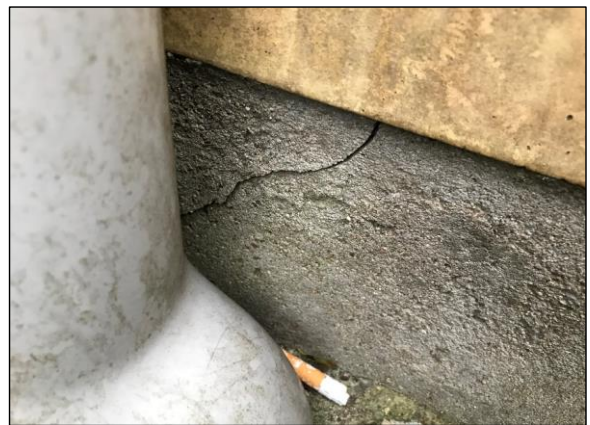
Billede 2

Revne i sokkel ved hjørne

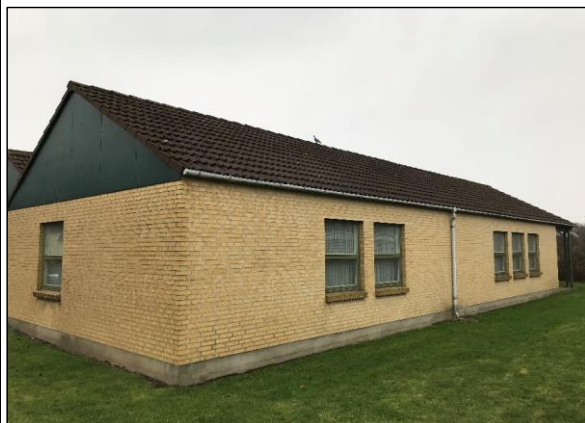
Billede 1

Ved besigtigelsen blev facaderne fundet i god stand uden revner og løse fuger/porøse fuger. Der anbefales dog, at der løbende besigtiges for revner eller dårlige/manglende fuger.

Facader fælleshus

Alm. vedligehold: Årlig besigtigelse for løse fuger samt revnedannelser og begroning/alger. Fuger fræs ud og pudses op på ny evt. alger og lign. fjernes med stiv børste/algefjerner og skylles efter med vand.

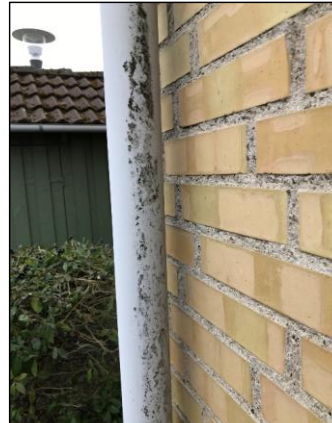
Billede 2

Fuger

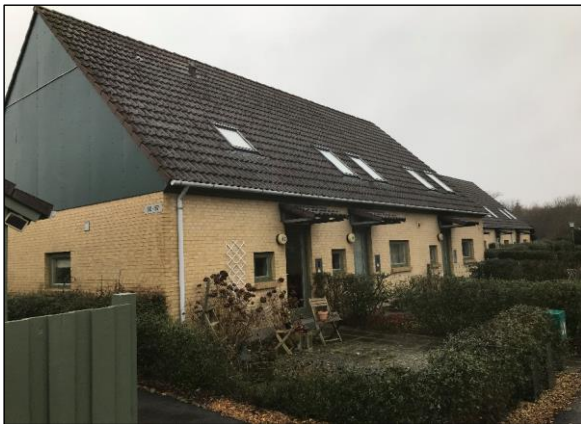
Billede 1

Taget er i god stand samt loftsrum er tørre og fornuftigt ventileret. Undertag blev ligeledes ved besigtigelsen fundet i god stand og konstruktionsmæssigt korrekt udført med ventilation. Det må de kommende år blot regnes med almindelig vedligehold. Der blev fundet mos/algebegroede områder, men intet der bør gøres yderligere ved, da dette pt. kun har en visuelt effekt. Rygningen er med ilagt kit.

Betontegl på bygningen

Taget besigtiges årligt for revnede betontegl og inddækninger - inddækningskit i rygninger kontrolleres ligeledes og fornyes om nødvendigt, da dette tørrer ud og mister sit slip med tiden.

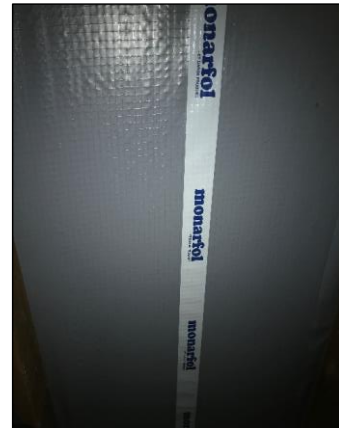
Billede 2

Undertag

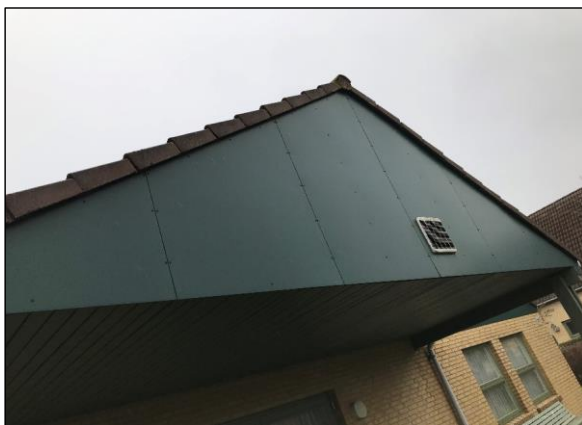
Billede 1

Gavlende fælleshus med hårdplank

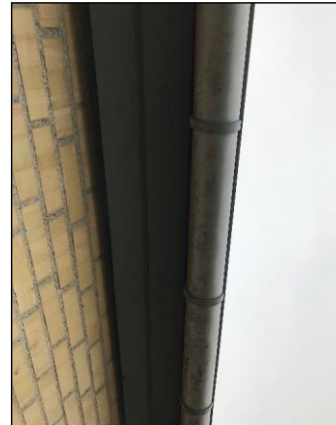
Billede 2

Sternbrædder

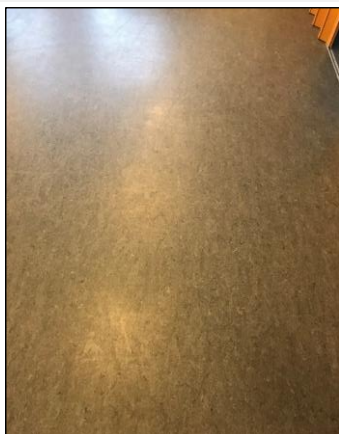
Billede 1

Linoleum i gulv i fælleshus

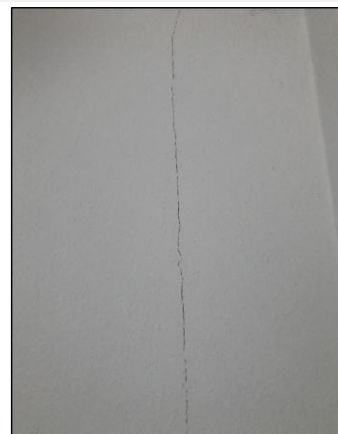
Billede 2

Vægge og lofter er i god stand og delvist nymalede, der blev dog fundet en mindre revne i det ene værelse.
 Gang, værelser og kontor trænger dog til maling samt udskiftning af tæpper eller finslibning af trægulve og ny lakbehandling. Døre blev fundet i god stand. Gulve i gildesal er af linoleum og monteret indefor de sidste år, gulvet fremstod pænt og velholdt.

Revne i værelse i fælleshus

Vægge: Sætningsskader i vægge kan udbedres ved at fjerne tapet og fræse riller vandret af revnen hvori stål pudses ind for hver 20 cm. Væggen spartles og tapeseres efterfølgende med afsluttende maling.
 Gulv: Finafslibning samt ny lak.
 Linoleum: Grundrenses hvert 2 år og vaskes efter behov med sæbespånér.

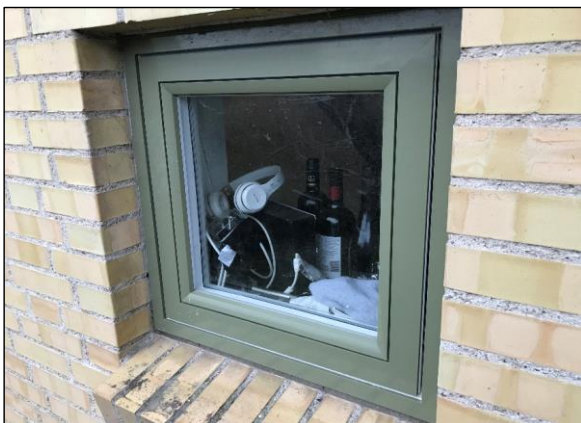
Billede 1

Træ/alu vindue

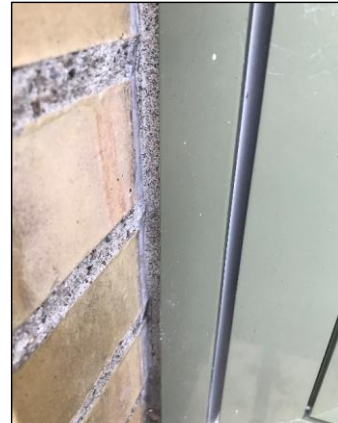
Billede 2

Gummifuge ved vindue

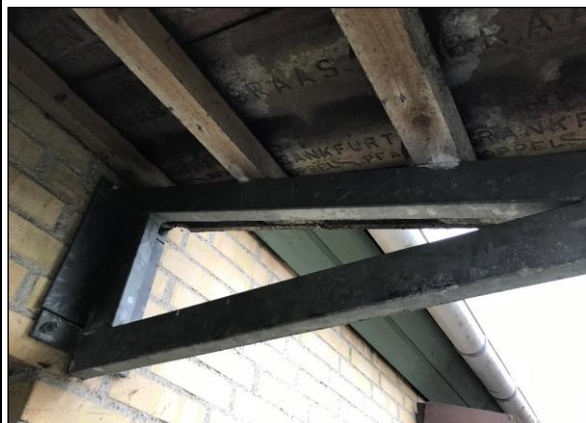
Billede 1

Stålkonsollerne fremstod i pæn stand.
Ingen rust eller nedbrud fundet i de bærende konsoller til halvtage.

Galvaniseret stålkonsol

Alm. vedligehold: Konsoller kontrolleres løbende for rust/korrosion, det evt. ramte område slibes ned og behandles med passende overflade behandling som forhindre yderligere korrosion.

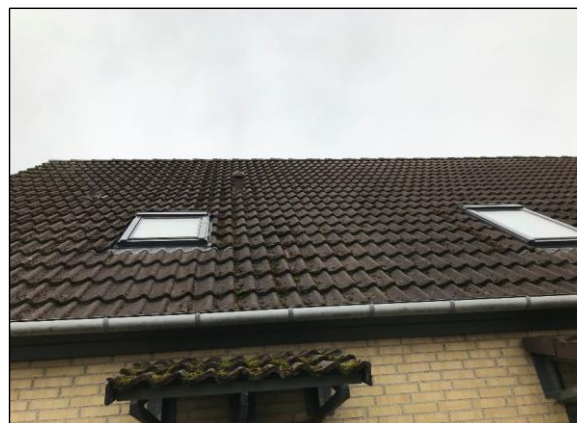
Billede 2

Halvtag ved indgang

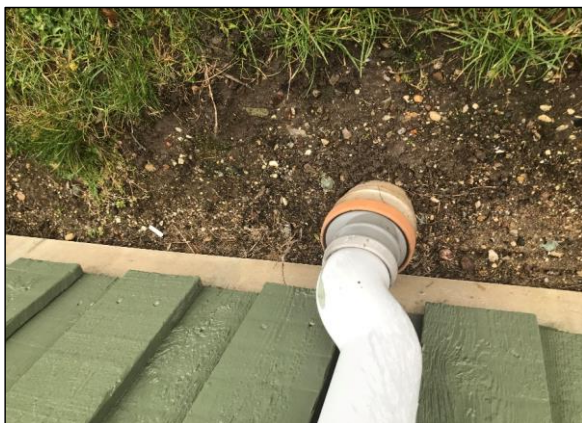
Billede 1

Kloak ført over terræn

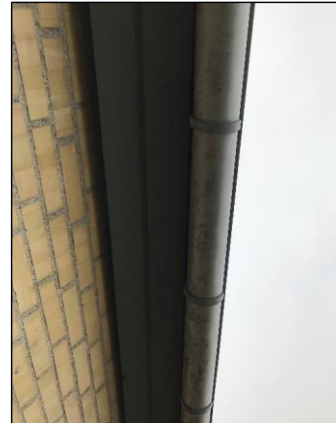
Billede 2

Grå plast tagrender

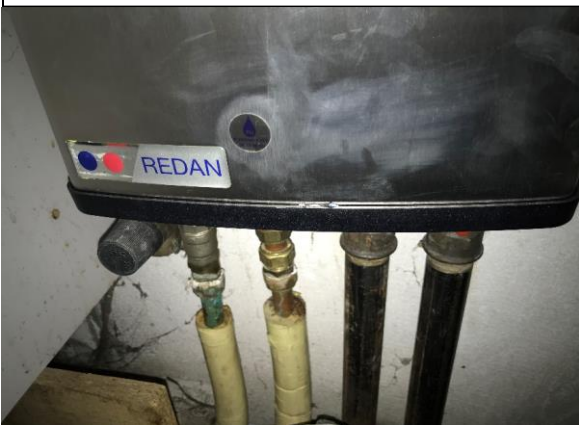
Billede 1

Redan veksler med rør tilkobling

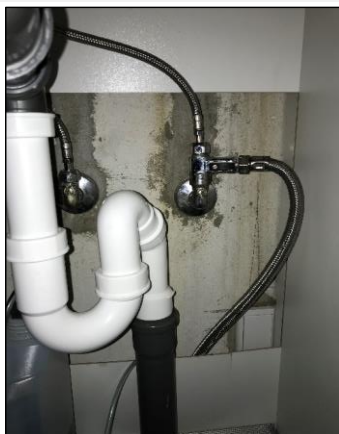
Billede 1

Vaskeskab i fælleshus

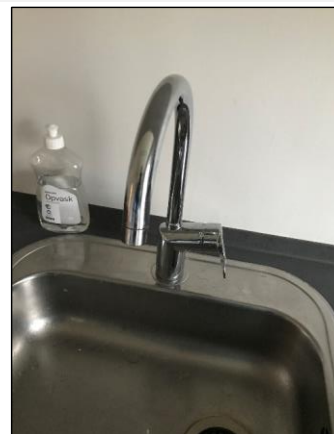
Billede 2

Blandingsbatteri fælleshus

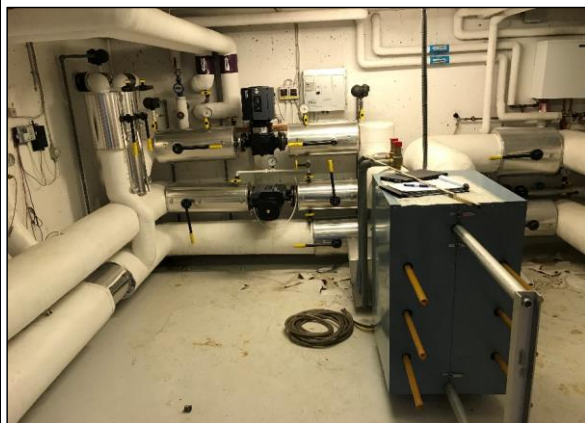
Billede 1

Fælles varmecentral

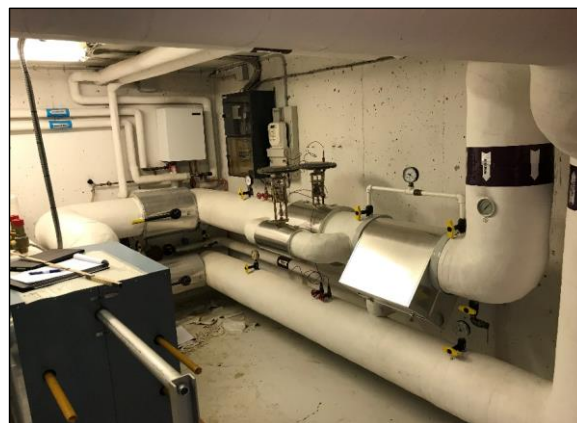
Billede 2

Varmerør og automatik for varmestyring

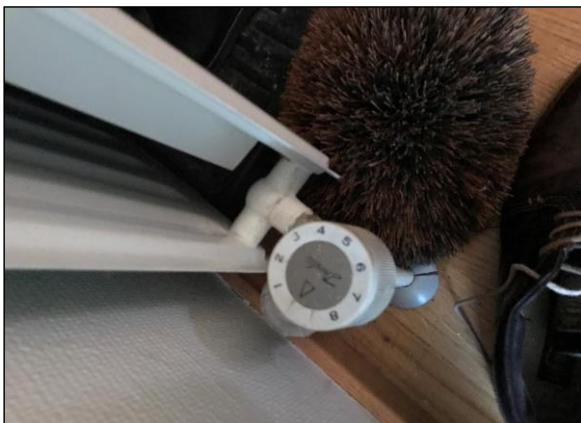
Billede 1

Termostat på radiator i beboelse

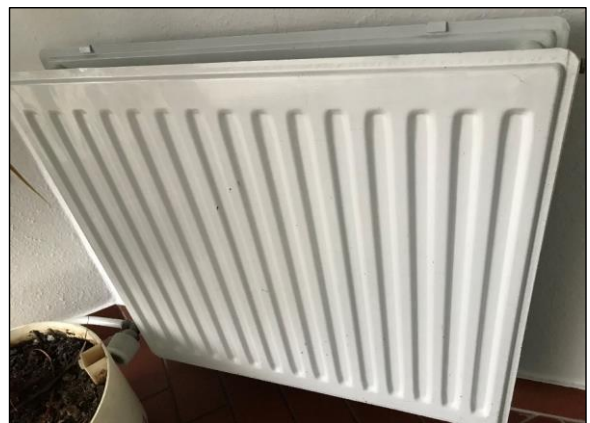
Billede 2

Radiator i beboelse

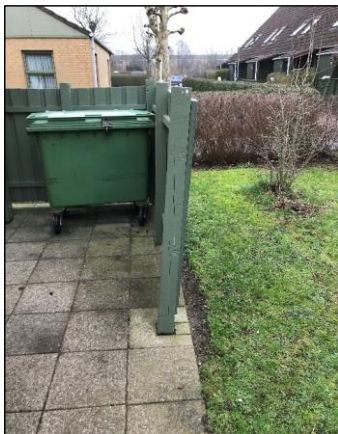
Billede 1

Skævt læhegn

Alm. vedligehold:
 Skure og hegn afrens for løst siddende maling samt afsluttes med maling - dette foretages efter behov, men som minimum hvert 3 år.
 Der bør tænkes på udskiftning til vedligeholdesfri hård plank.
 Opretnig af læhegn evt. komplet udskiftning af hegn alt efter skadens omfang.

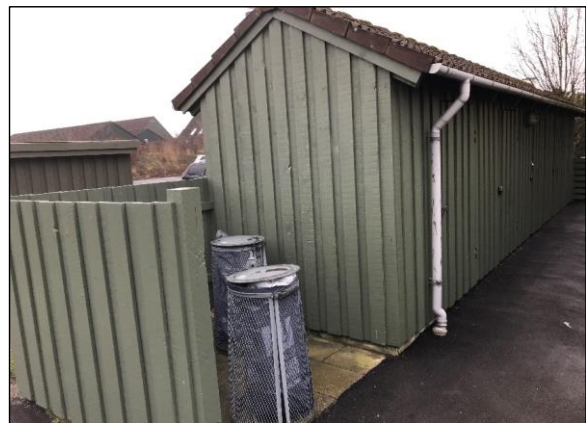
Billede 2

Skure

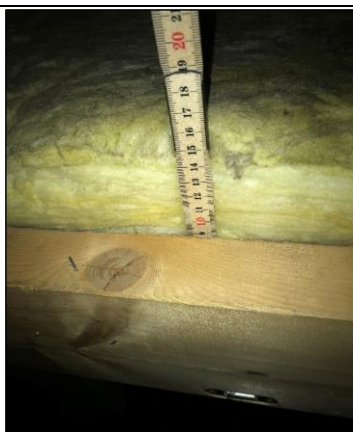
Billede 1: Isoleringstykkelser

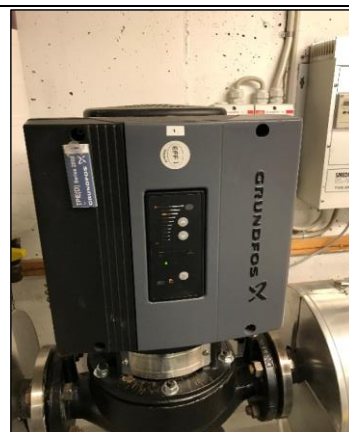
Billede 2: Grundfos pumper modulerende

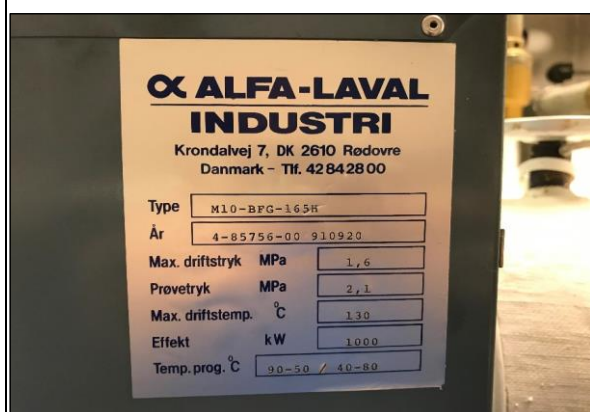
Billede 3: Veksler mærkeplade
